盘州市2020-GR-45地块
土壤污染状况调查报告
(报批版)

委托单位：盘州市水利投资有限责任公司

编制单位：贵州兴源科创环保有限公司

2021年4月

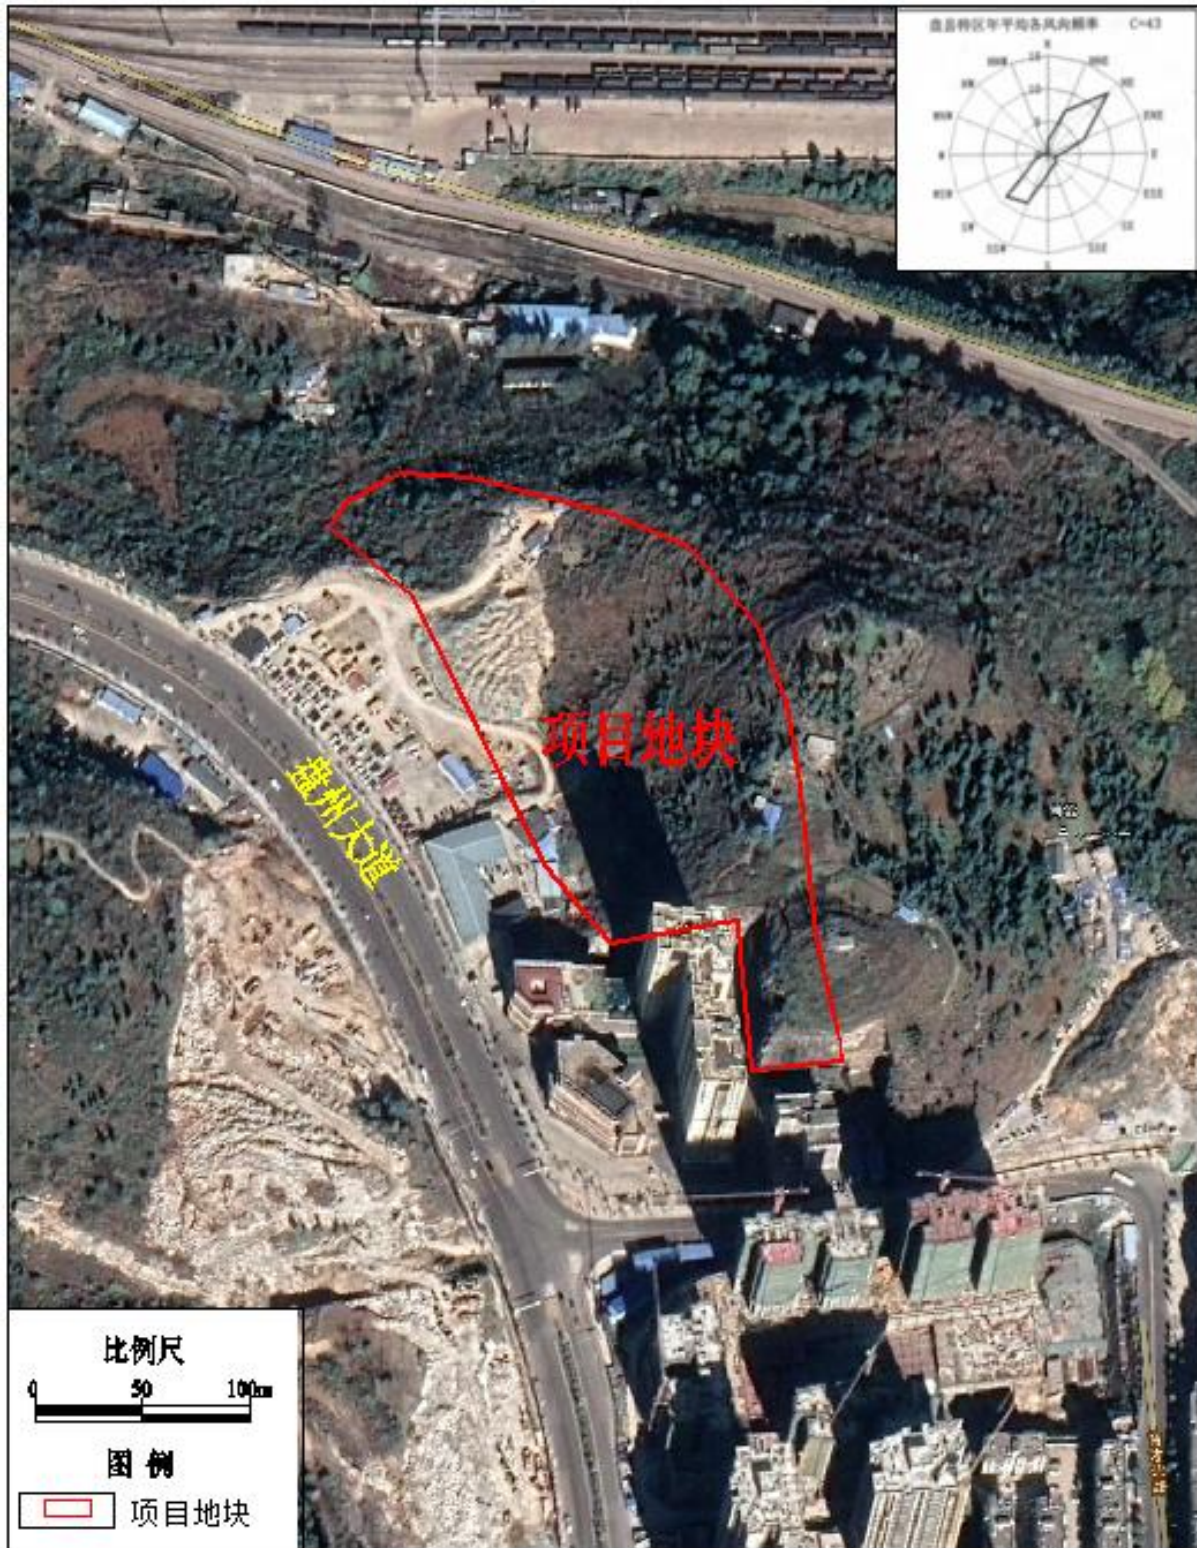
图2.2-2 地块调查范围图

本次地块土壤污染状况调查范围如下图。

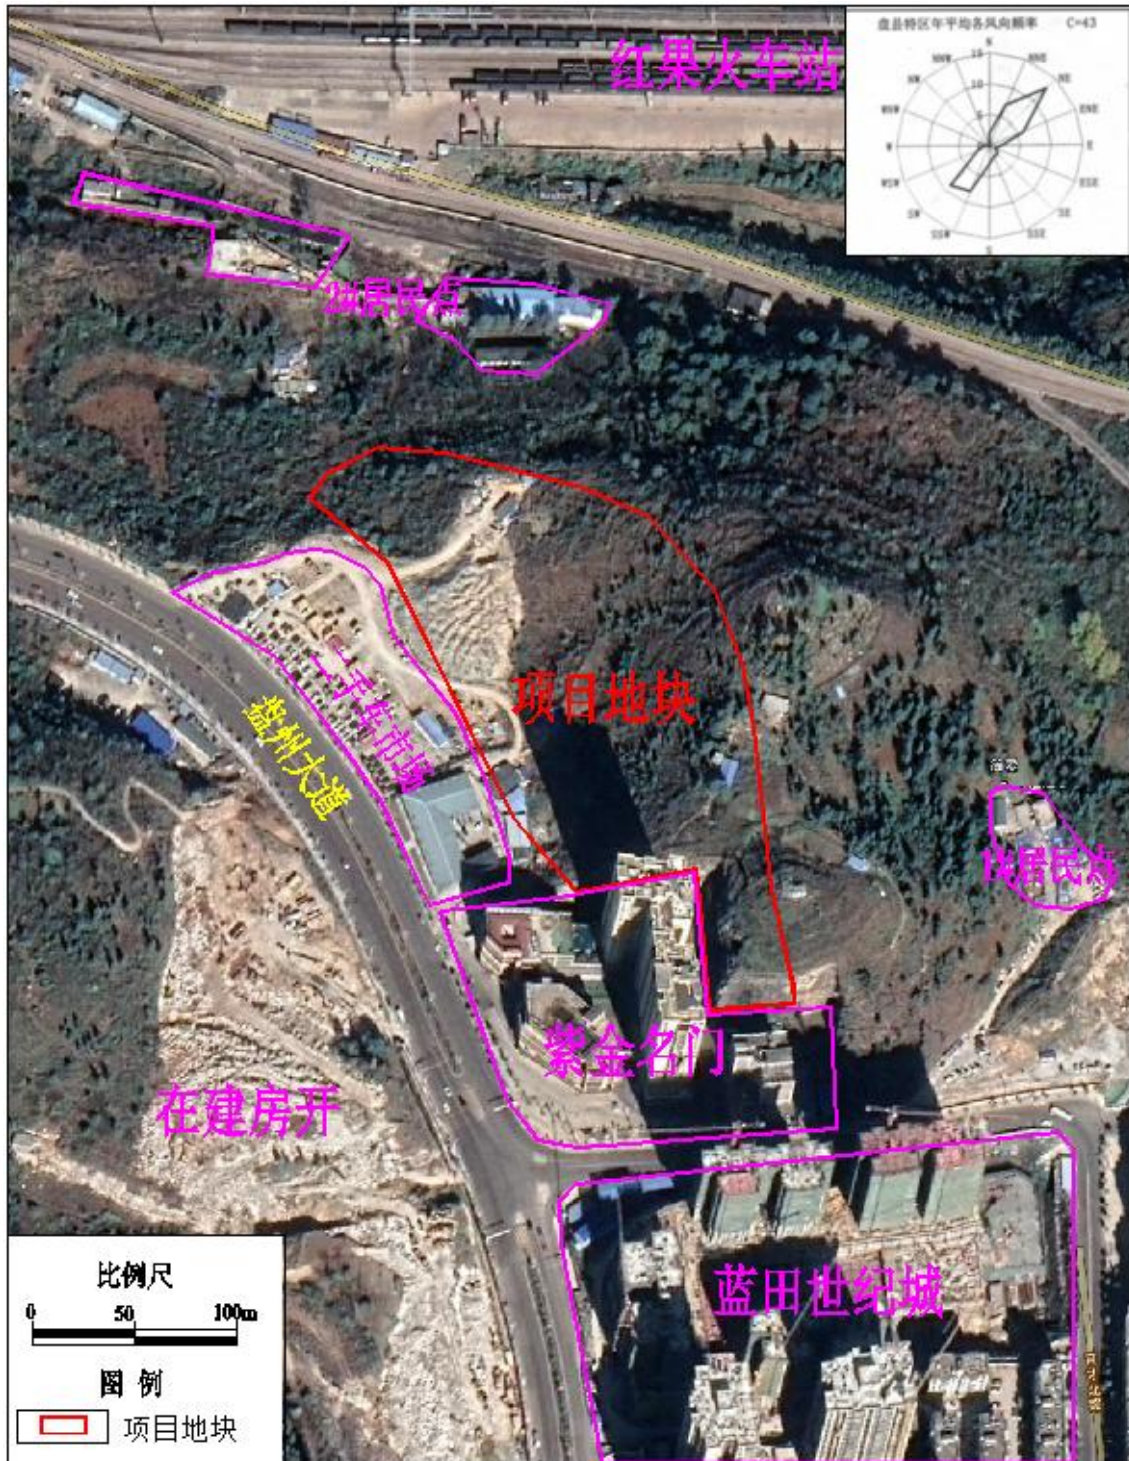
图3.2-1 调查地块周边敏感目标分布图

《建设用地土壤污染状况调查技术导则》（HJ25.1-2019）中明确指出，敏感目标是指污染地块周围可能受污染物影响的居民区、学校、医院、饮用水源保护区以及重要公共场所等。调查地块周边敏感目标见表3.2-1。

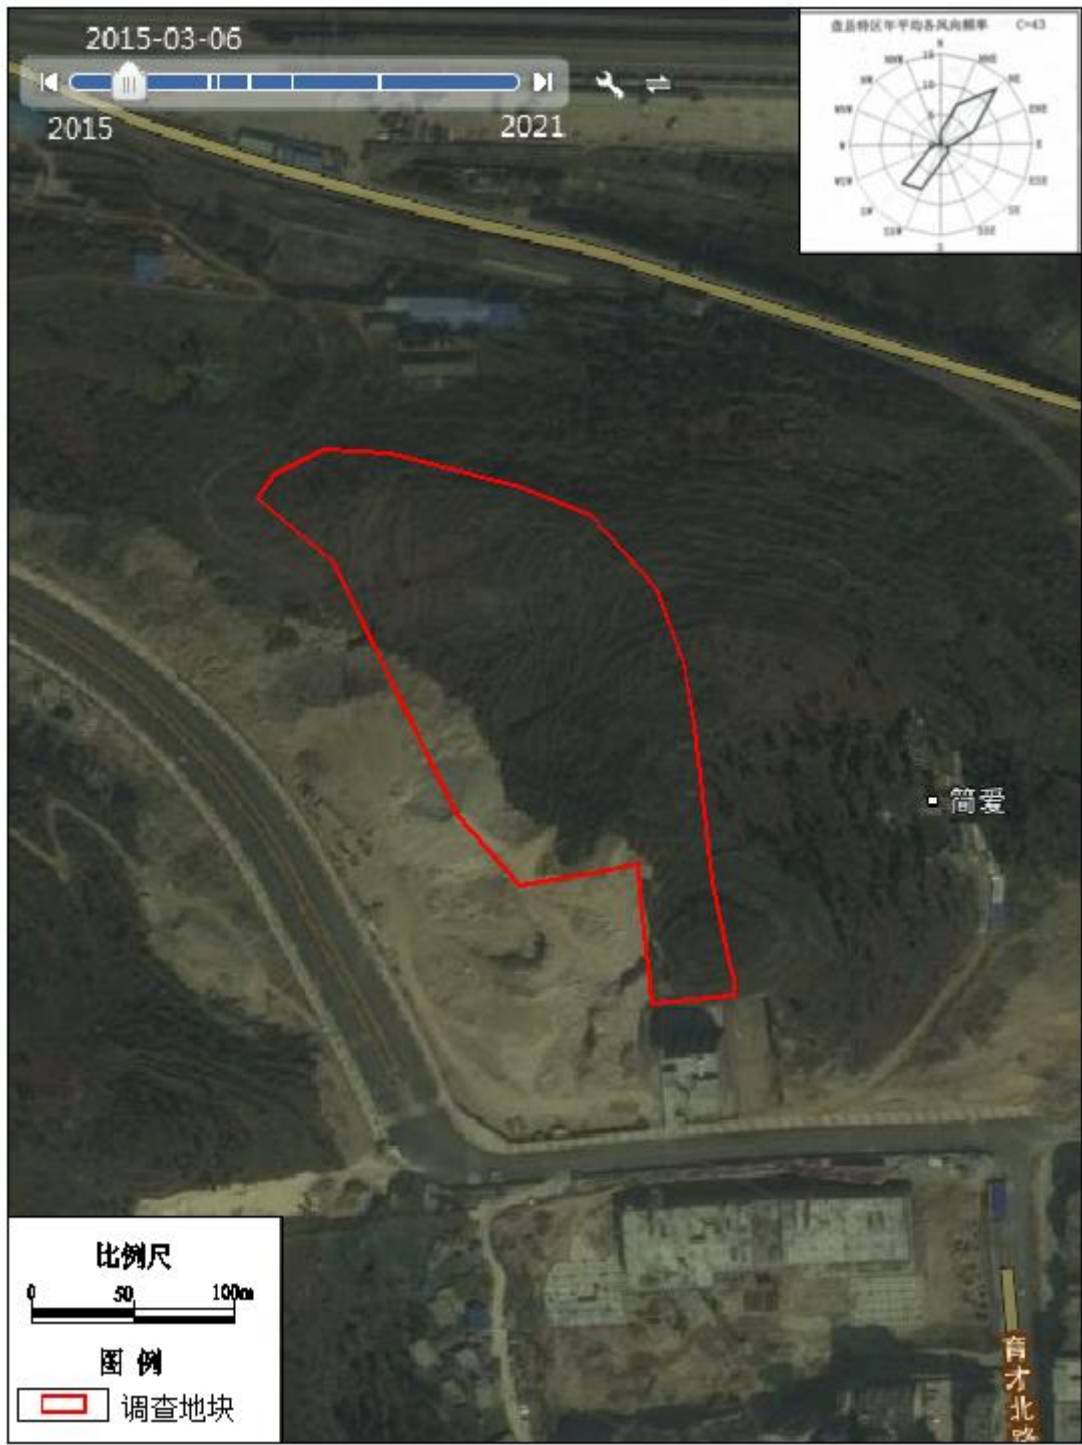
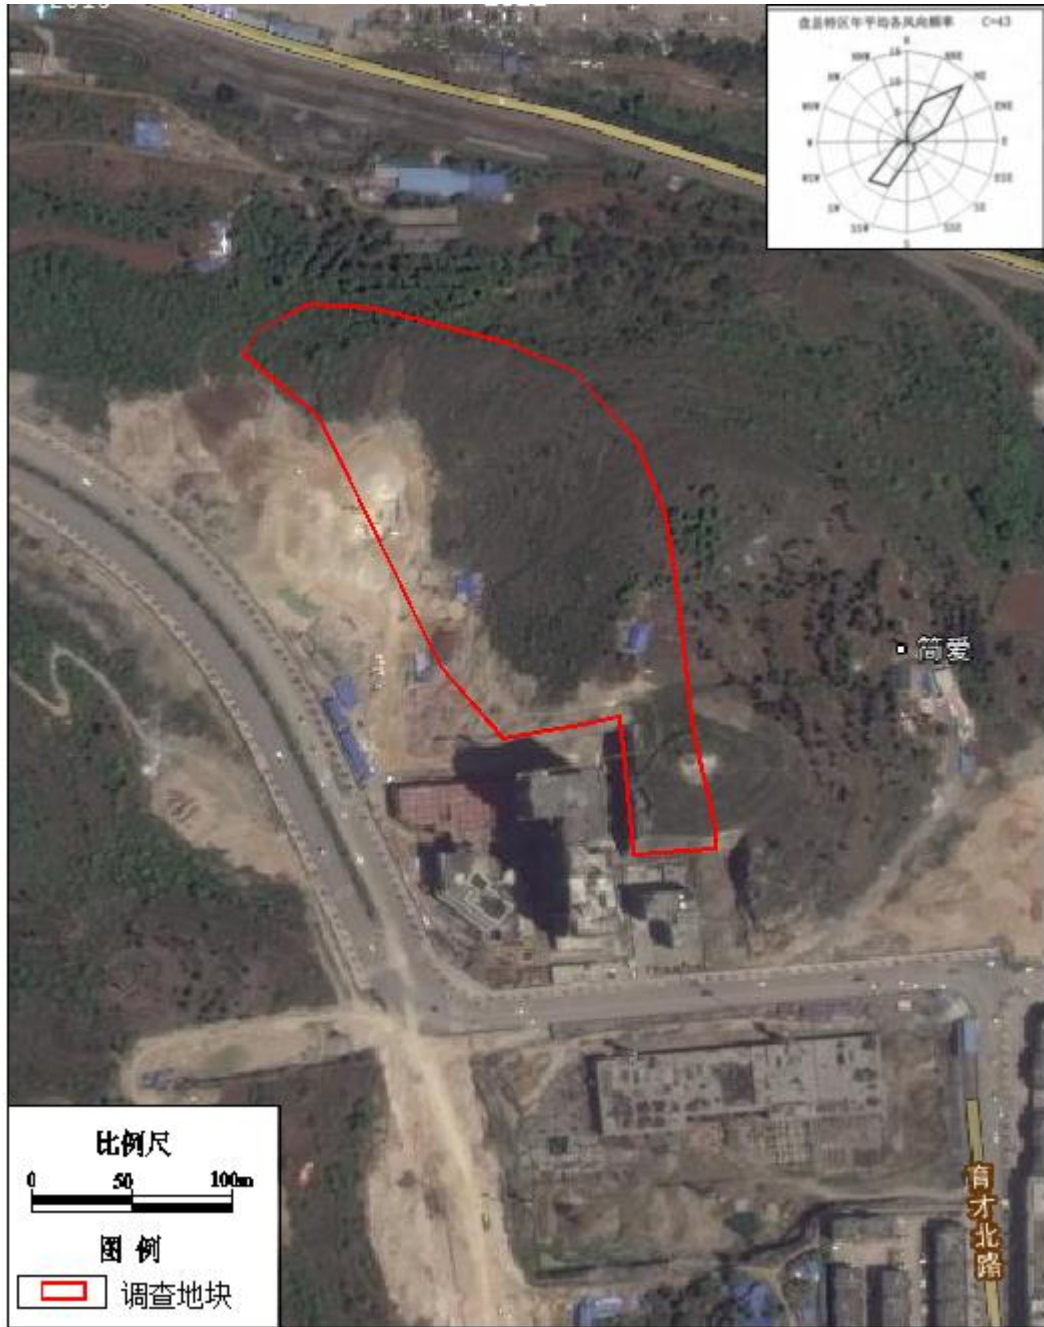
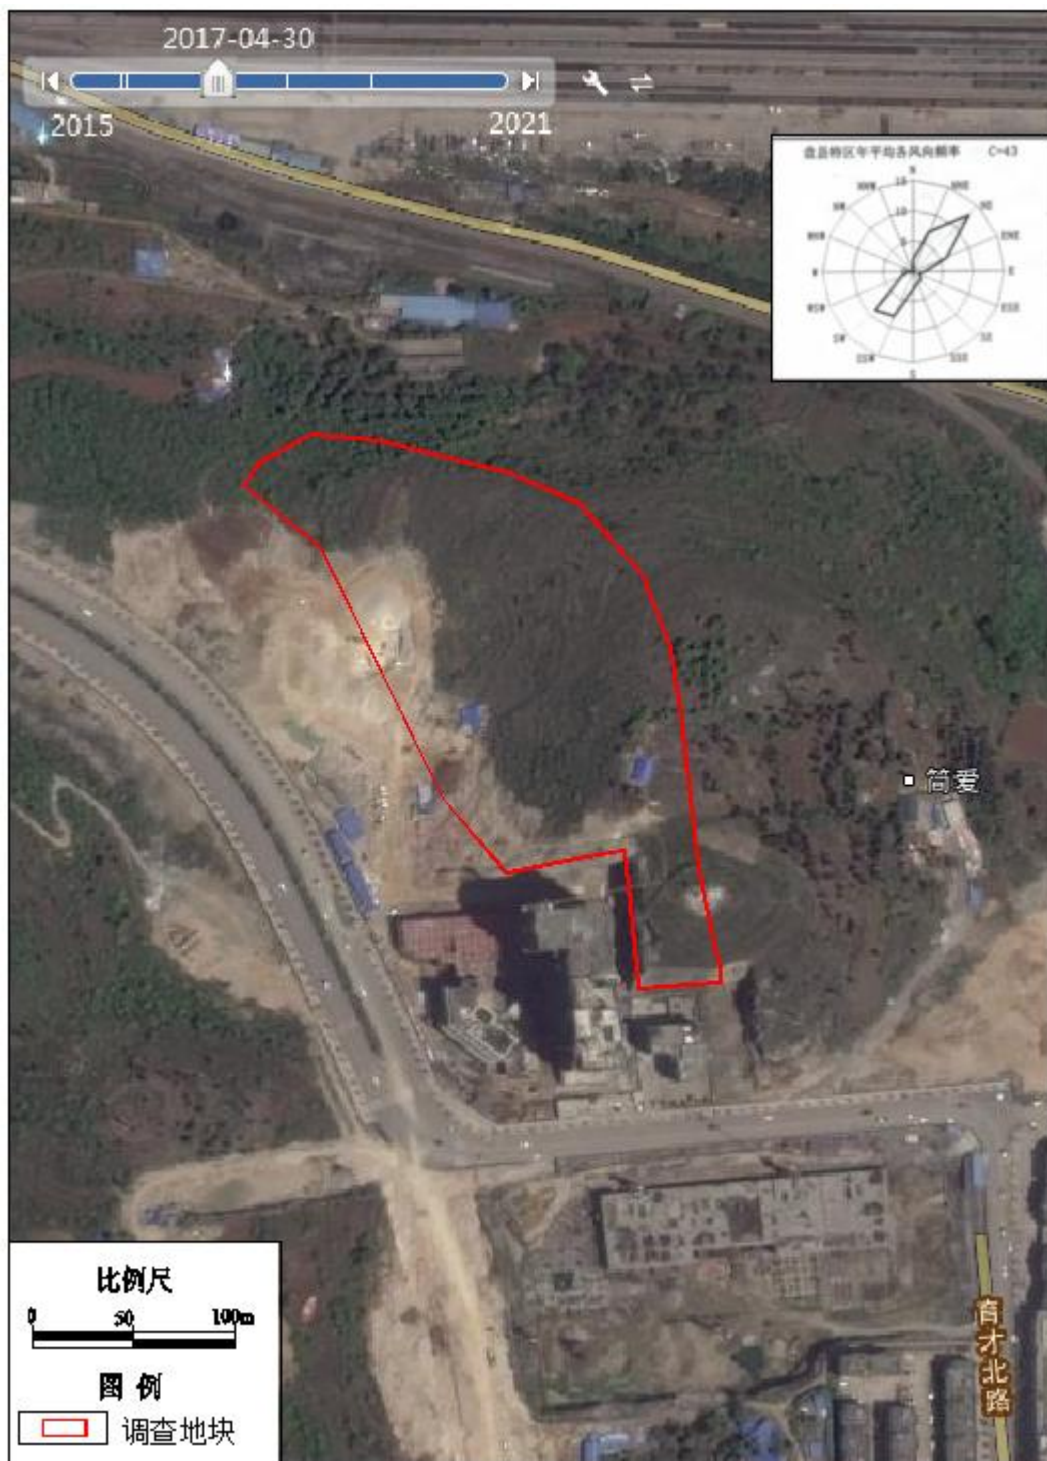
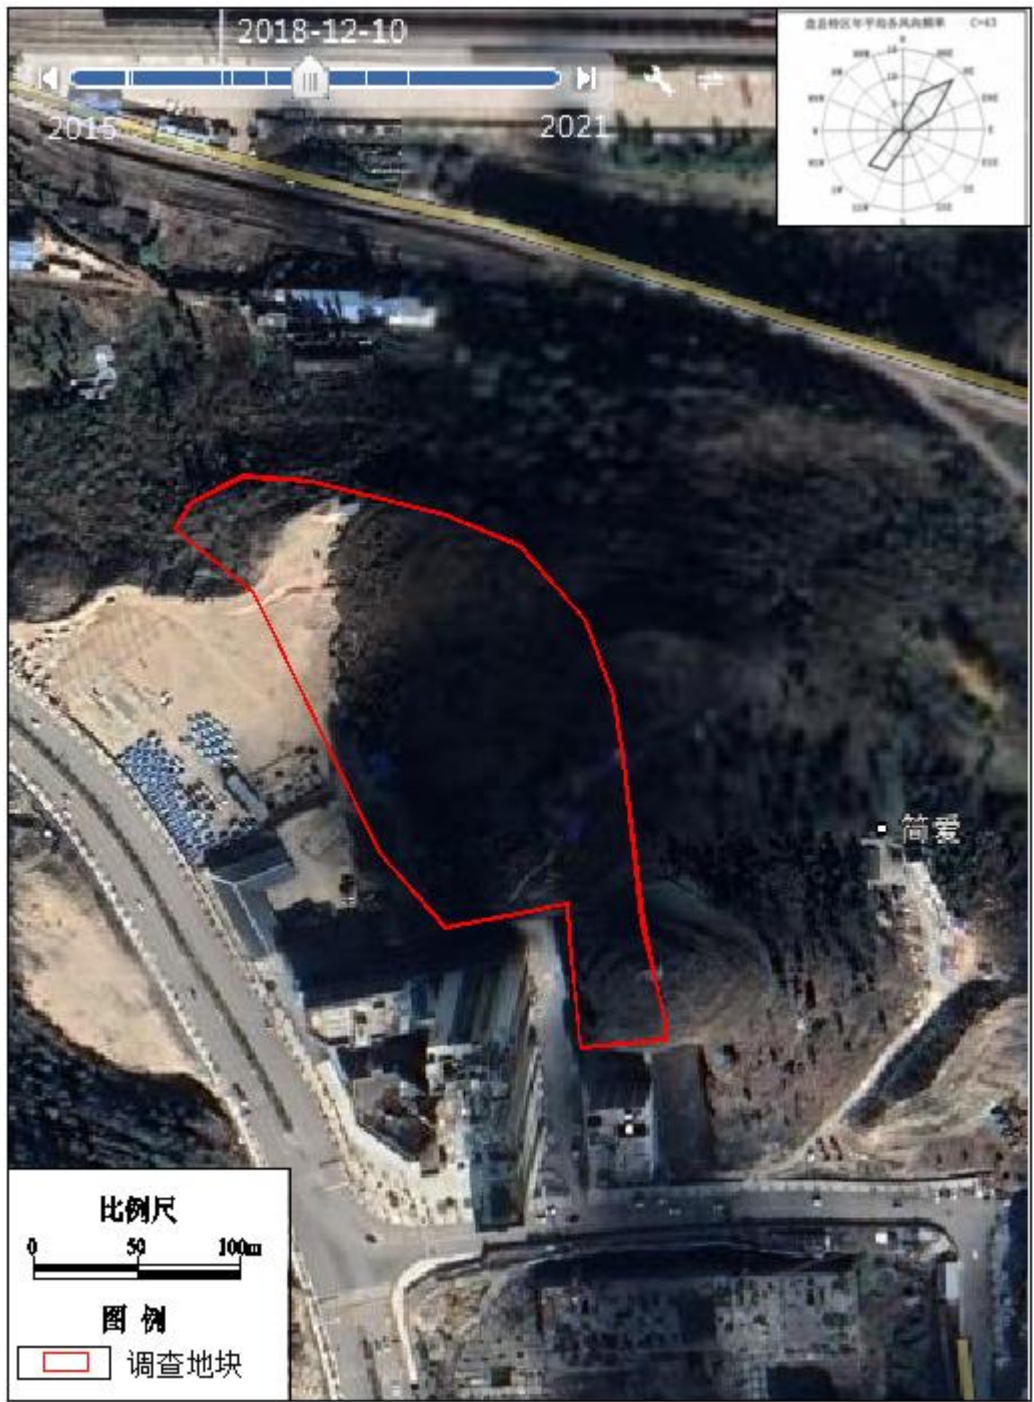
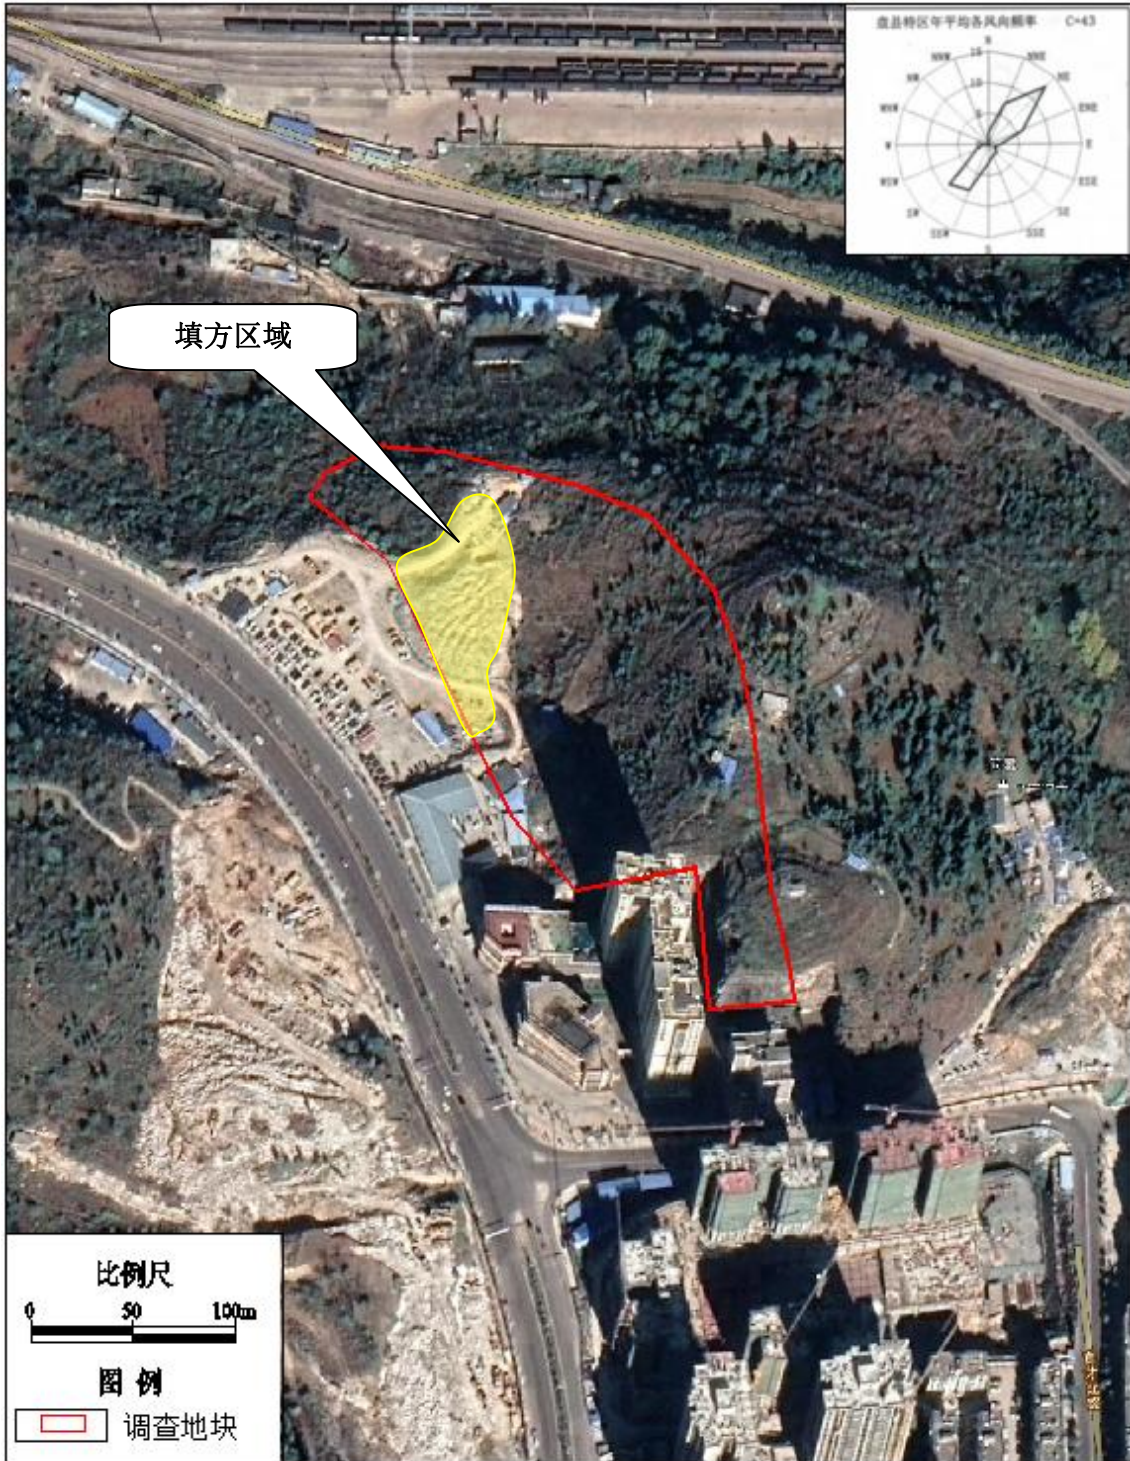
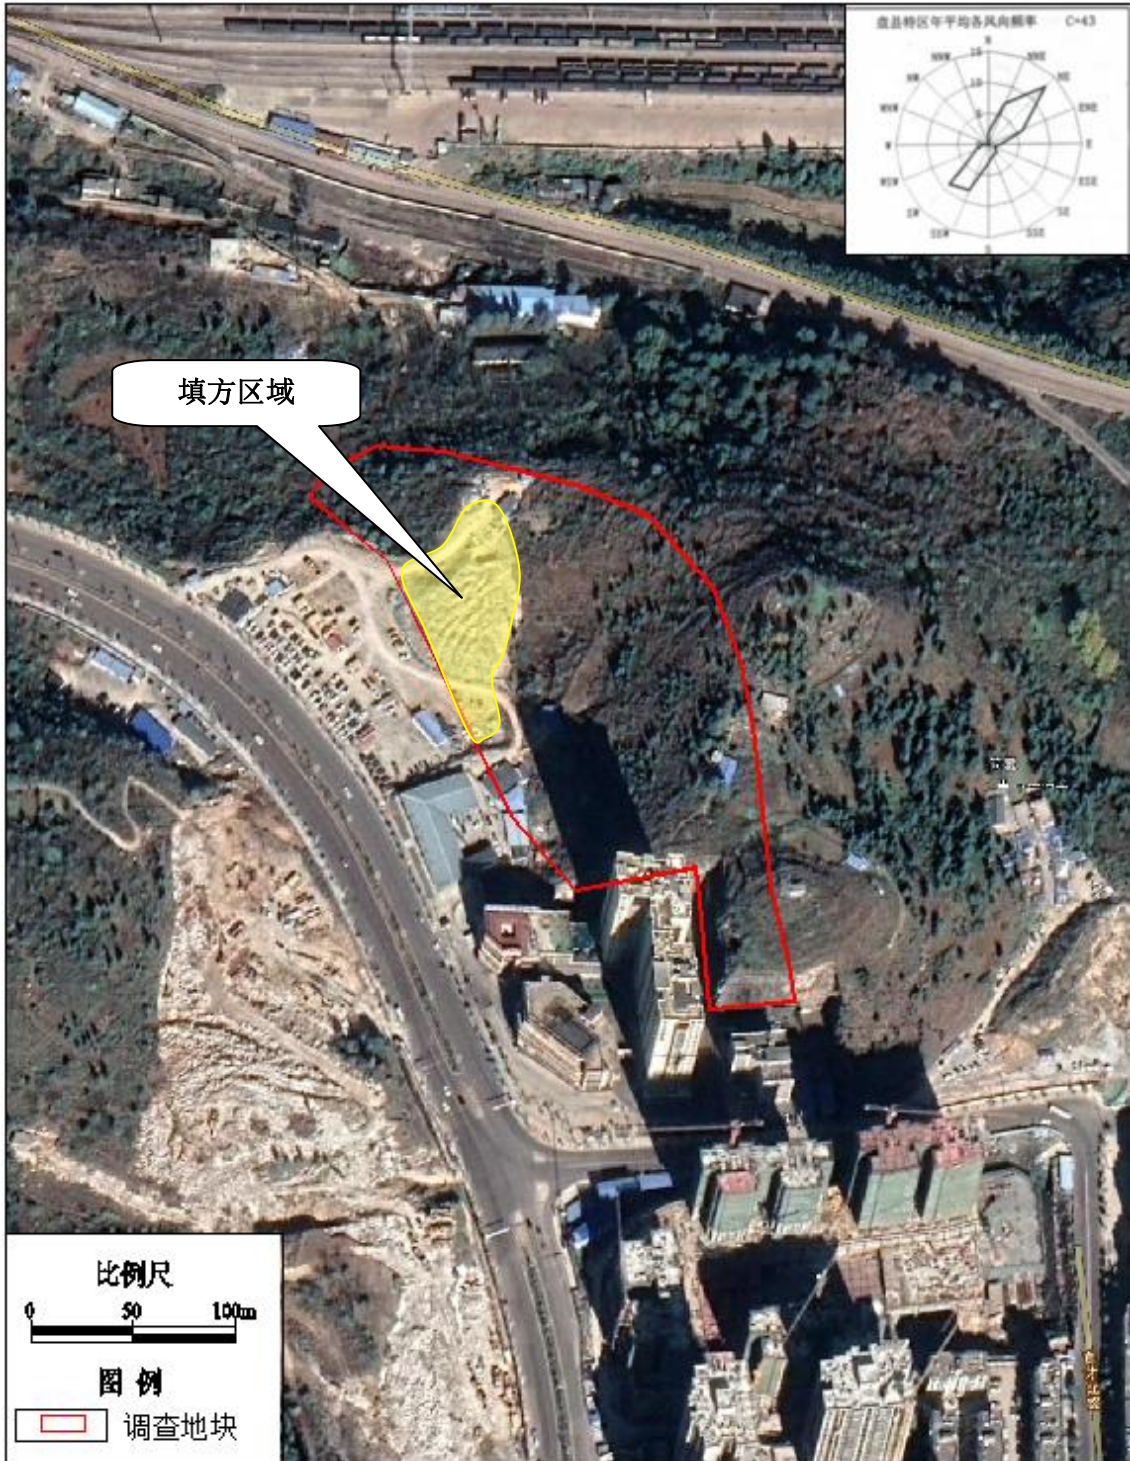
2015年，本项目地块西侧少部分土地约3000m²被同时开挖，挖方已运至政府指定的建筑垃圾填埋场，2018年-2019年期间，本项目挖方部分地块被堆放了少量的弃土方，该弃土方来自于二手车市场开挖的弃土方，该土方未受到污染。

盘州市2020-GR-45地块卫星历史现状见图3.3-1~图3.3-6。卫星影像图最早可追溯至2015年；根据卫星影像资料地块历史为荒地、旱地、林地、居民建设用地。

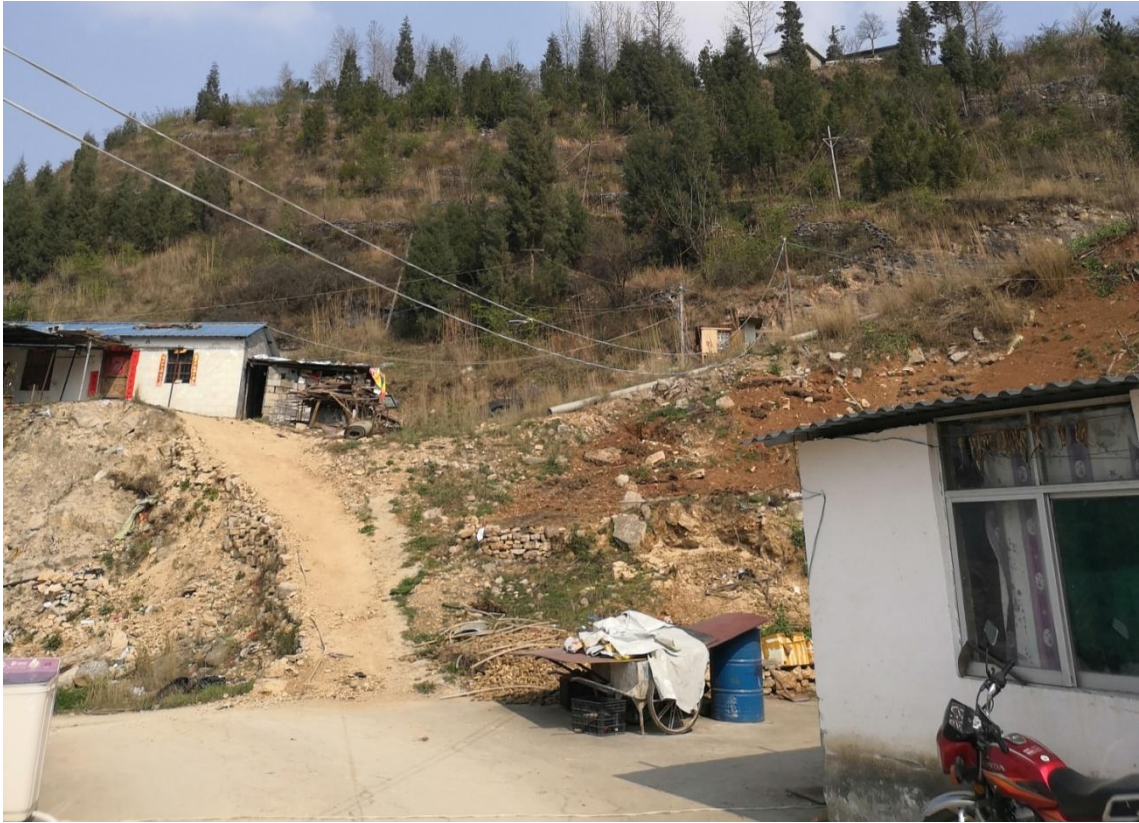
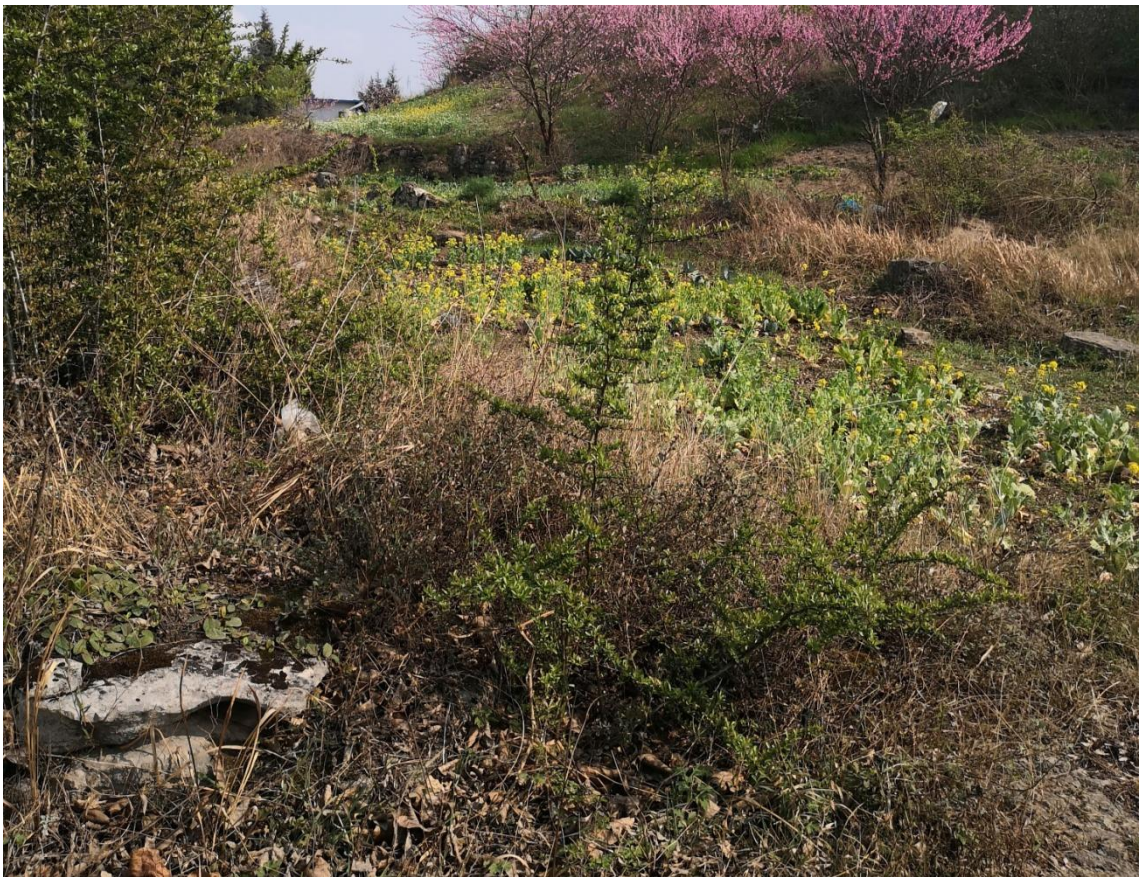
项目所在地现状

地块内：根据现场踏勘，地块现状为荒地、旱地、林地、居民建设用地。本
项目地块西侧少部分土地约3000m²堆放了少量的土方，该土方未受到污染；地块
东侧中部有1户居民住户，该居民住户的生活污水用于浇灌周边菜地，生活垃圾
由环卫部门收集处置；地块内无工业企业；地块的其余土地均未开发（未施工、
未场平等）。地块内无污染迹象。

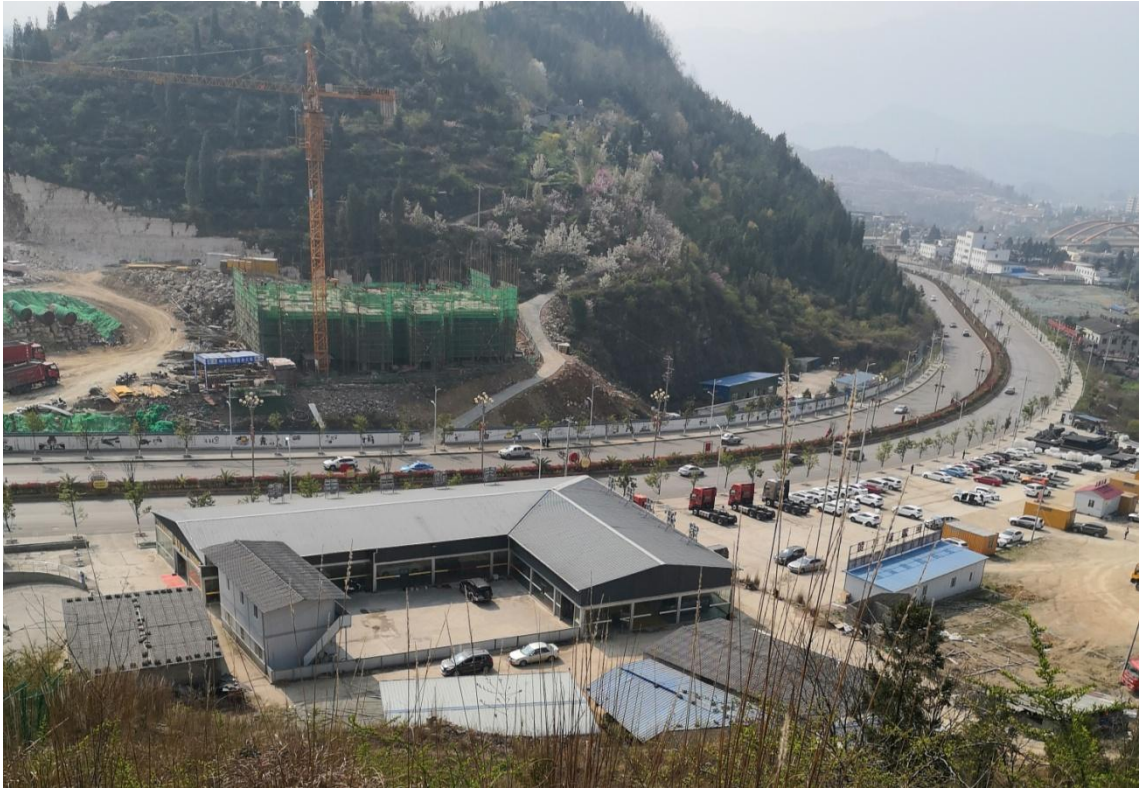
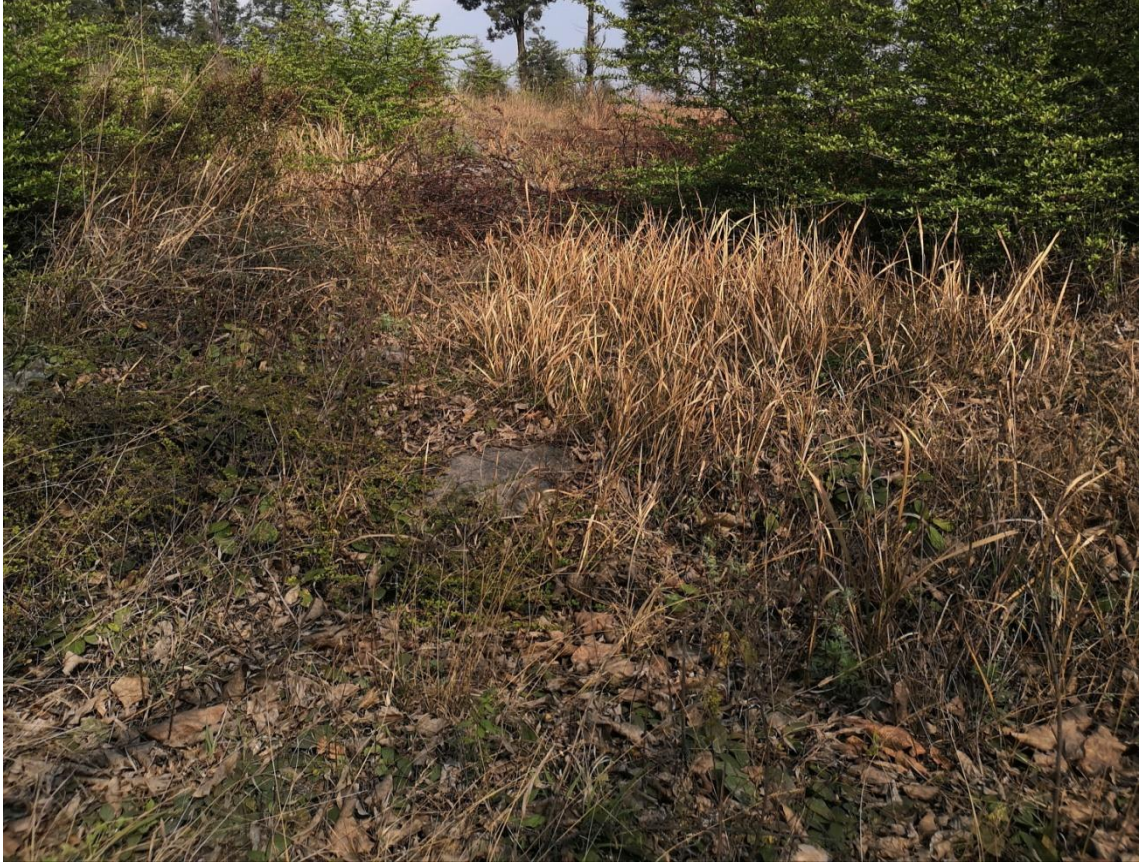
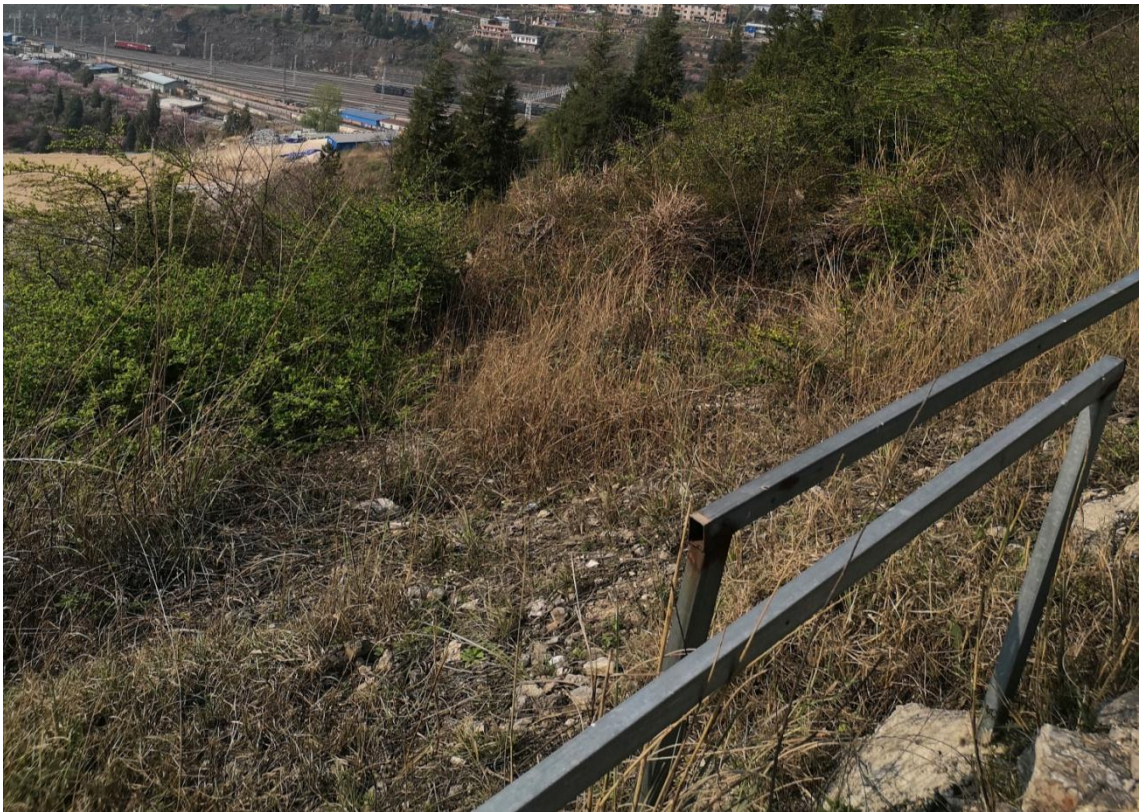
地块周边：根据现场踏勘，地块南侧为紫金名门（紧邻），西侧为二手车市
场（紧邻），北侧为荒地、林地（紧邻），东侧为荒地、林地（紧邻）；地块周
边以荒地、林地、居住用地、建设用地为主，未存在过污染型规模工业企业。紫金
名门、二手车市场的生活污水均进入市政污水管网，生活垃圾由环卫部门收集处
置，二手车市场内未储存废机油等危险废物。地块周边无污染迹象。
